**“ESTUDIO PROSPECTIVO DE LOS FACTORES  
ECOLÓGICOS DE LOS CAÑOS NATURALES EN LA  
CIUDAD DE PUCALLPA. UCAYALI, PERÚ”**

**TESIS PARA OPTAR EL GRADO ACADÉMICO DE MAESTRO EN  
MEDIO AMBIENTE, GESTION SOSTENIBLE Y  
RESPONSABILIDAD SOCIAL**

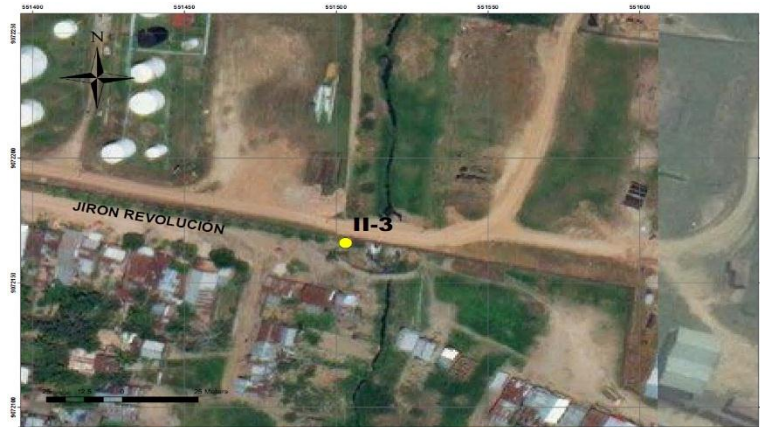
**Figura 37.** Vista aérea de la Estación II-3 del caño natural "Asnacaño". Pucallpa, 2018.

**(Estación II-3).** De la pared de la empresa Maple Gas se proyectan dos grandes tubos por donde sale el agua del caño natural de color negro y con olor a desagüe, que viene mezclado de residuos sólidos y aguas servidas de la población, se dirige hacia la Quebrada Yumantay. En este sitio el caño natural presenta un ancho de 22 m y una profundidad de 3,13 m, del cual 2,14 m correspondió al nivel del agua. La vegetación herbácea fue la predominante y abundante en el agua y en la rivera, con una cobertura de dosel abierto. La fauna estuvo predominada por insectos (zancudo *Culex sp*), reptiles (lagarto blanco *Caiman crocodilus*) y aves (tuki tuki *Jacana jacana*, victor diaz *Pitangus sulphuratus* y arrocritos *Passeriformes*). La altura de marca de agua es de 1 m, observado en las columnas del puente que cruza el caño; sin embargo, la

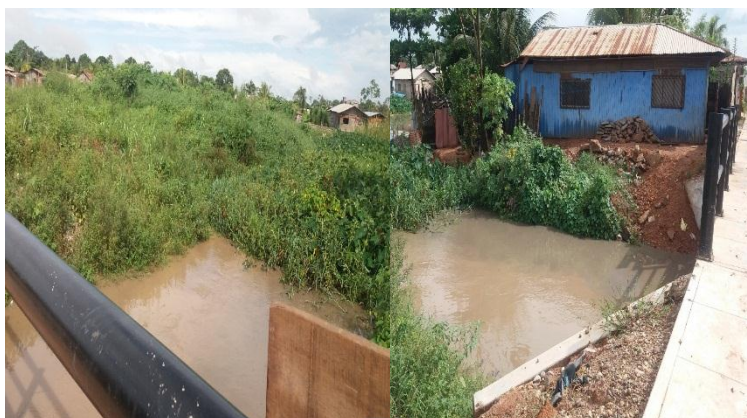
**Figura 45.** Estación III-2 del caño natural "Unión", luego de una lluvia moderada. Pucallpa, 2018.

**(Estación III-2).** El cauce del caño natural presentó un ancho de 8,1 m y una profundidad de 2 m. El caño natural con un recorrido sinuoso que recoge aguas servidas de las viviendas que se conectan a su cauce, se dirige hacia el caño Pacacocha que desemboca en la laguna Yarinacocha. El agua turbio de color negro y con olor a desagüe, exhibió abundante vegetación tipo herbácea al igual que en la ribera. La cobertura de dosel fue totalmente abierto y la altura de marca de agua de 1 m, que se observó en las paredes de la alcantarilla, no obstante la subida de nivel de agua, la avenida fue nula durante la lluvia moderada de una hora y media (Figura 1, 43, 44 y 45 y tabla 3).

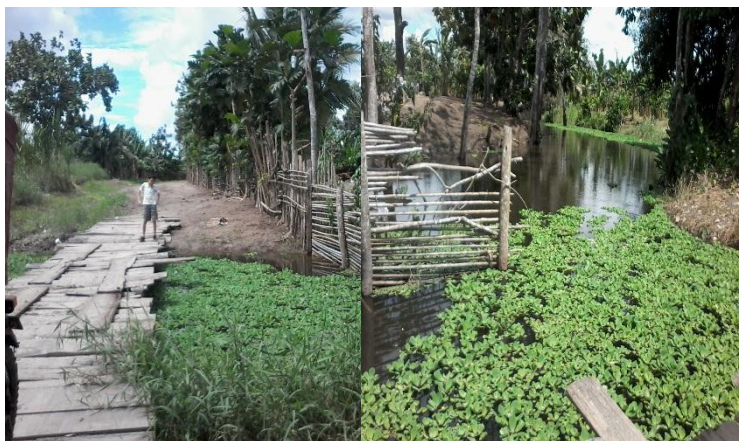
**Figura 48.** Estación III-3 del cañon natural "Unión", luego de una lluvia moderada. Pucallpa, 2018.

**(Estación III-3).** Las dimensiones de este caño natural fueron de 9,8 m de ancho, 1,55 m de profundidad y un nivel de agua de 0,55 m, cruza asentamientos humanos -donde las letrinas de las casas tienen conexión directa al caño natural y sus habitantes están rellenando la zona pantanosa y microafluentes - y se dirige hacia el caño Pacacocha que desemboca en la laguna Yarinacocha. En esta estación se observó el agua de color marrón verdoso con poca turbidez y ningún olor, presentó abundante vegetación predominando las herbáceas en el agua y en la ribera, la cobertura de dosel fue semiabierto. La altura de marca de agua fue de 1 m, observado en los árboles que rodeaban el cauce, solo se visualizó una casa a 10 m del caño natural. (Figura 1, 46, 47 y 48 y tabla 3).

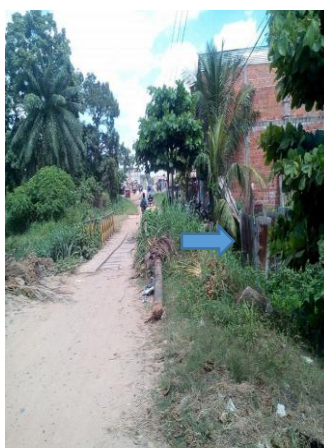
**Figura 58.** Letrina conectada al caño natural "Yumantay". Pucallpa, 2018.

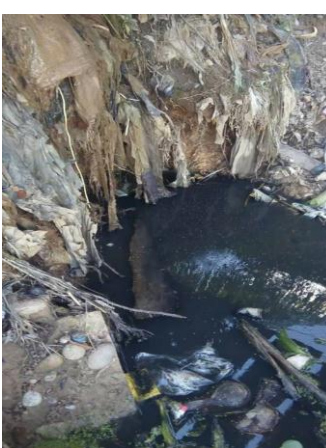
**Figura 59.** Capas de residuos sólidos en caño natural "Asnacaño". Pucallpa, 2018.
